ポリアリア樹脂を用いたコンクリート構造物の機能保持・向上技術

タフネスコート[®] 工法

コンクリート構造物に剥落防止、貯水性確保、耐久性向上及び耐衝撃性向上を個別あるいは同時に発現可能な技術

タフネスコート技術研究会

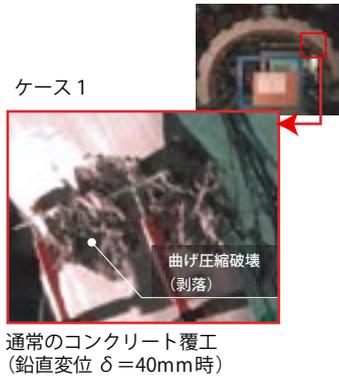
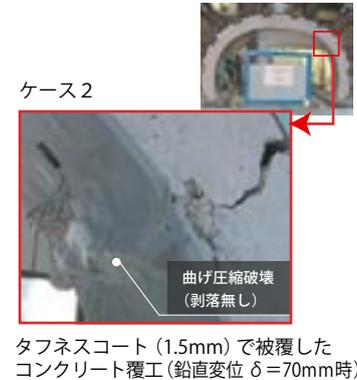
- タフネスコートを1.5mm吹付けることにより、経年劣化によるコンクリート片の剥落を防止できます。
- トンネル覆工を模した載荷実験では、70mmの大変位に対しても剥落を防止できるとともに、大変形時においても荷重を保持でき、トンネル覆工の安全性を大幅に向上できることを確認しました。
- 実トンネルにおける試験施工では、閉鎖空間でも施工性に優れることおよび十分な付着強度を有することを確認しました。

本室内実験および試験施工は（公財）鉄道総合技術研究所と共同で実施したものです。

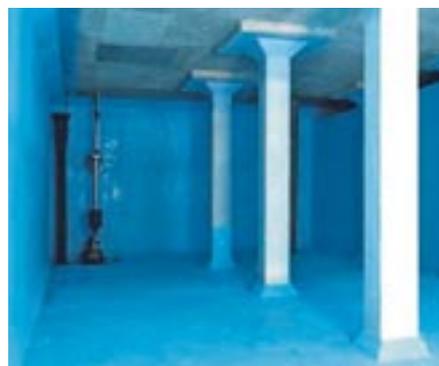
施工事例：池中野配水池（伊東市）

- タフネスコートを2～3mm吹付けることにより、水圧0.3MPa、ひび割れ幅2～10mmの厳しい条件でも漏水がないことを実験により確認しました。
- 大規模地震時に想定される曲げひび割れ（2mm程度）に対して、タフネスコートが追従するため、L2地震時の貯水性を確保できます。
- 従来の工法に比べて、経済性、耐久性に優れています。

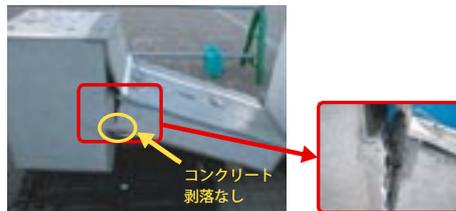
タフネスコートなし

- タフネスコートを2mm吹き付けることにより、衝撃力に対して粘り強さを発揮し、部材の断面が破壊した後でも形状および耐力を保持できます。
- 実大衝撃実験における繰返し衝撃载荷では、タフネスコート（2～4mm）で被覆することにより、崩壊までの入力エネルギーが約50%増加することを確認しました。
- 圧縮側（下面側）に発生するひび割れは壁体に留まり、フーチング部へは損傷が波及しないことが確認されました。
